NESKOROBAROKOVÝ KAŠTIEL // LÚČNICA NAD ŽITAVOU

SPRIEVODNÁ SPRÁVA

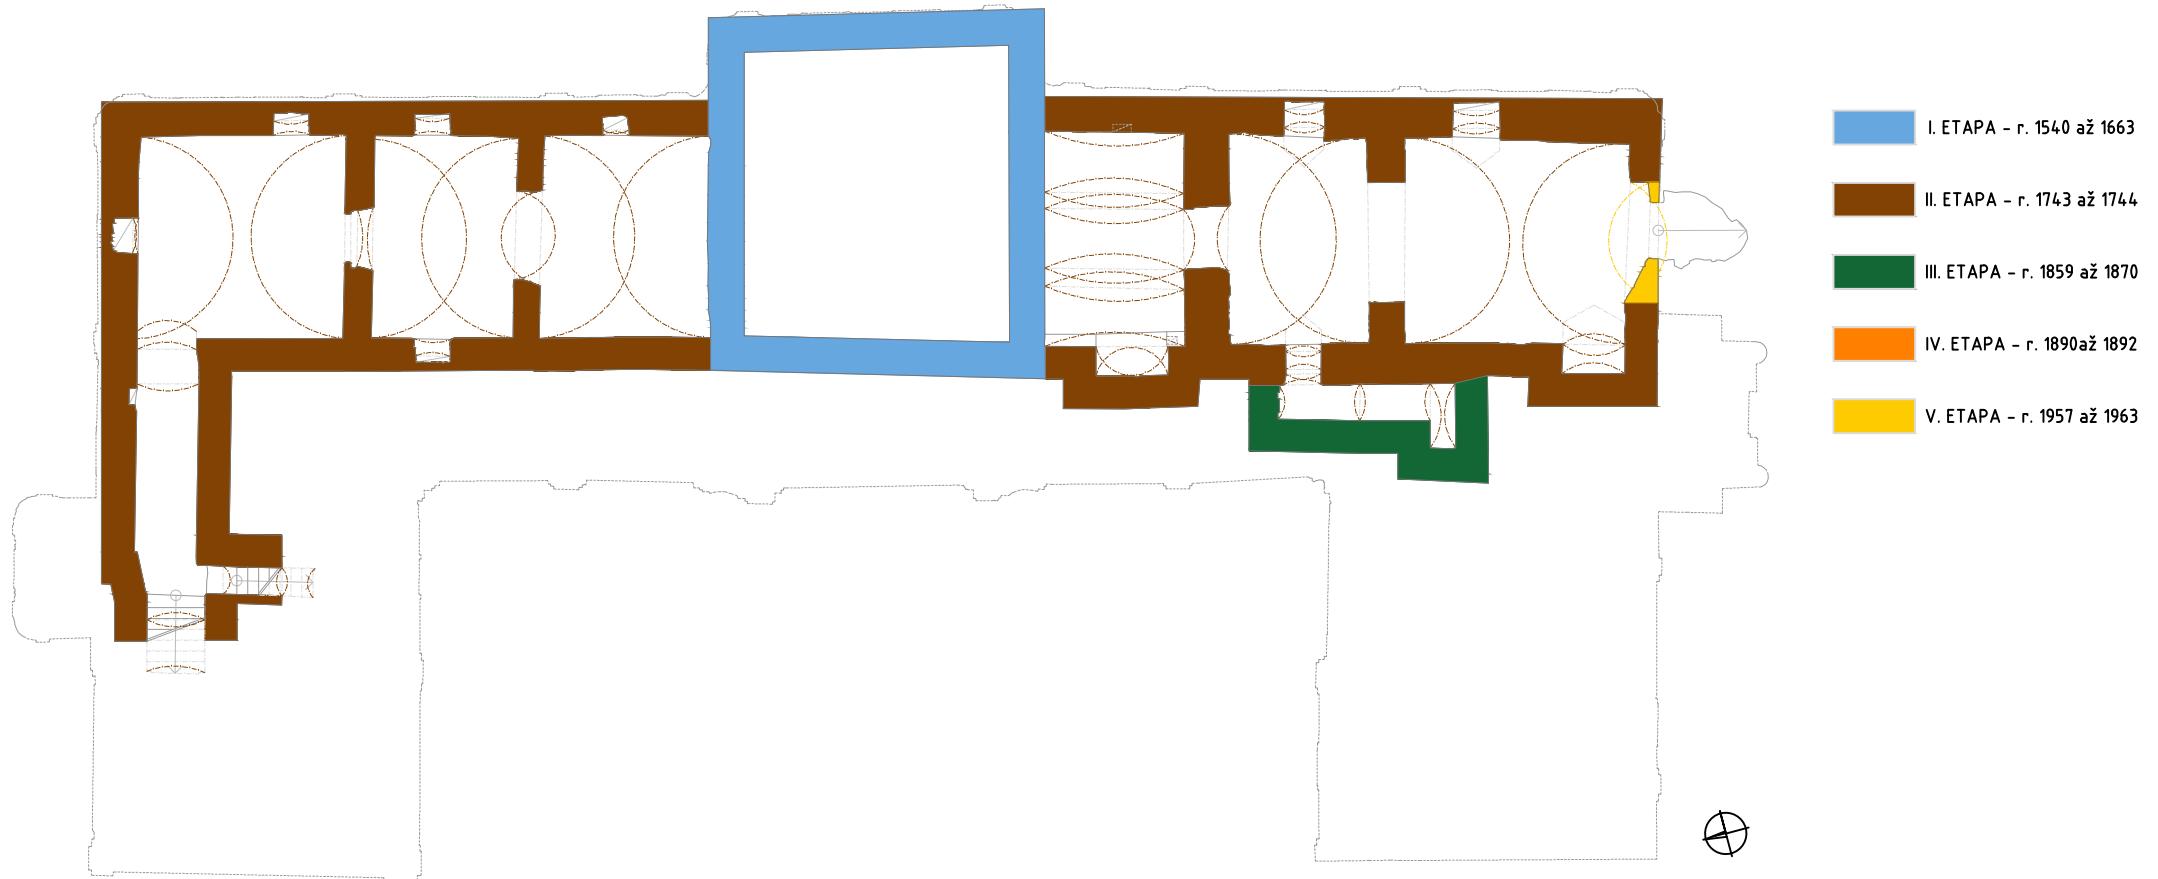
SLOHOVÁ ANALÝZA // 1.PP

I. ETAPA - r. 1540 až 1663

II. ETAPA - r. 1743 až 1744

III. ETAPA - r. 1859 až 1870

IV. ETAPA - r. 1890 až 1892

V. ETAPA - r. 1957 až 1963

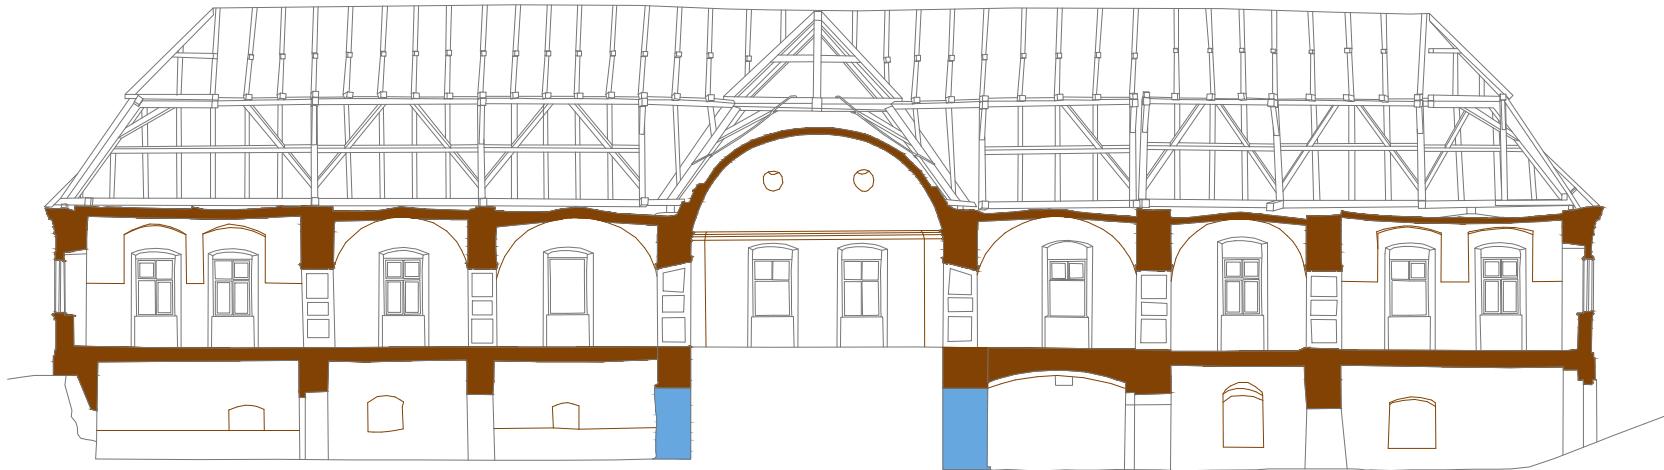
SLOHOVÁ ANALÝZA // POZDÍĽNY REZ

I. ETAPA - r. 1540 až 1663

II. ETAPA - r. 1743 až 1744

III. ETAPA - r. 1859 až 1870

IV. ETAPA - r. 1890 až 1892

V. ETAPA - r. 1957 až 1963

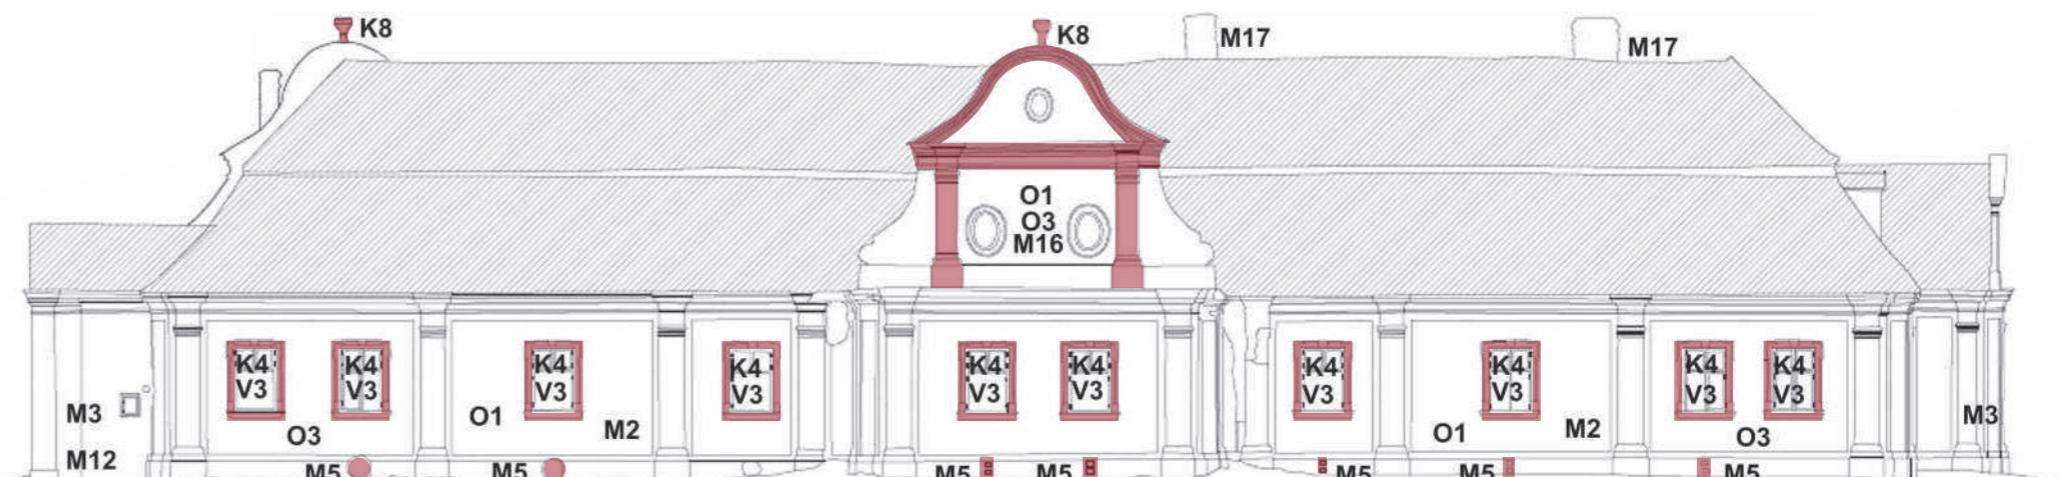
HODNOTNÉ PRVKY // VÝCHODNÁ FASÁDA

V3 // kovaná prevliekaná okenná mreža
(neskorý barok - 2. 1/3 18.st.)
K4 // okenné šambrány s ušnicou a lištovou profiláciou (neskorý barok - 1/3 18.st.)

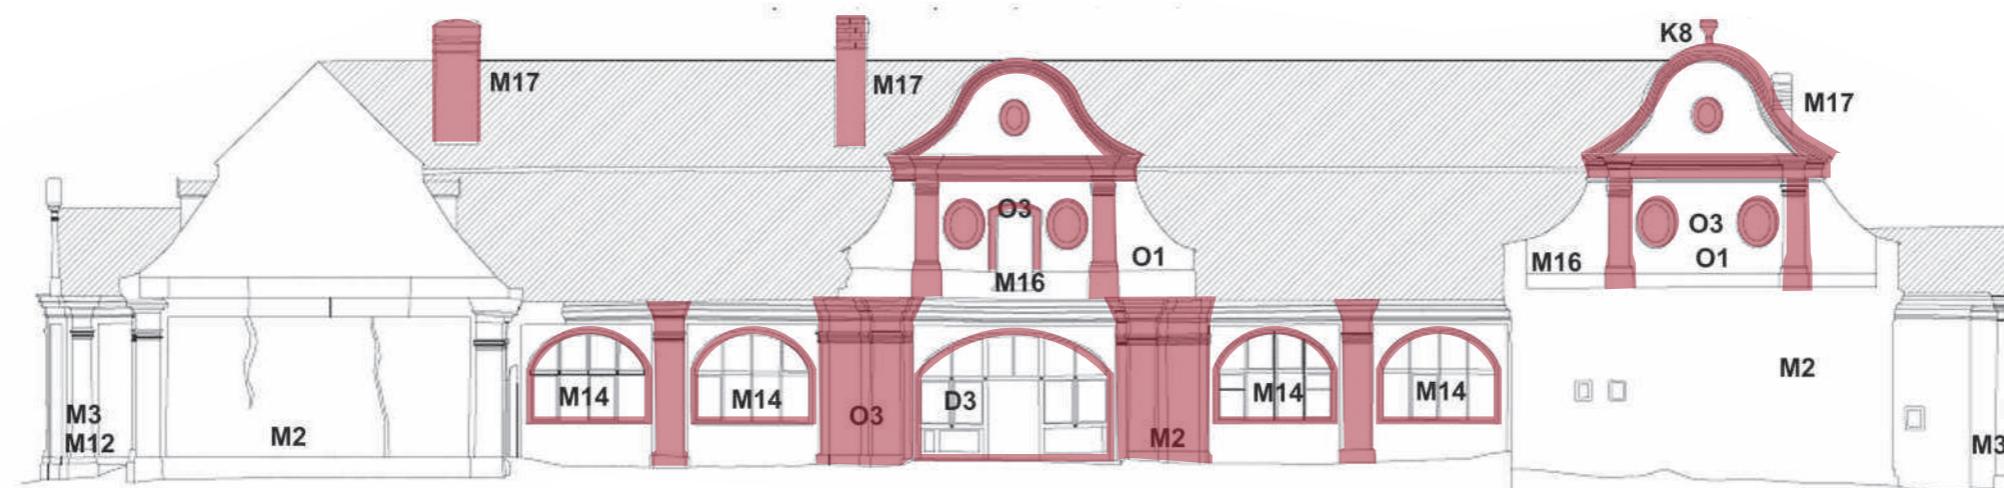
HODNOTNÉ PRVKY // ZÁPADNÁ FASÁDA

M17 // murované tehlové komíny s dekoratívnymi hlavicami (neskorý barok - 1/3 18.st.)

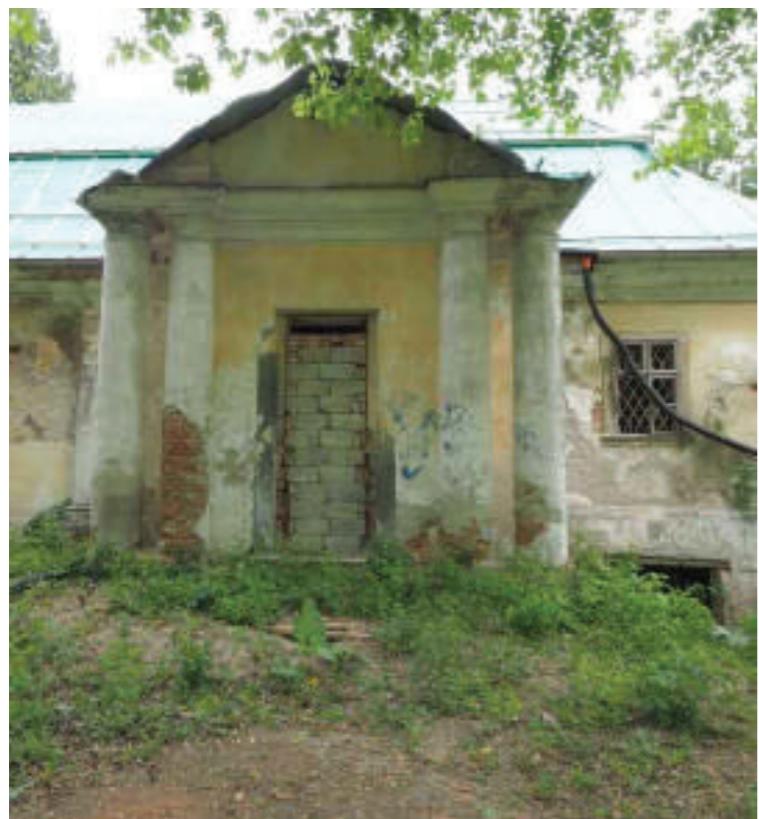
M3 // murivo z pálených značkovaných tehál
 na vápenno-pieskovú jemnozrnnú maltu
 (klasicizmus - 3. 1/3 18.st.)

M12 // portikus (empír- 1. 1/2 19.st.)

K3 // obdĺžnikový kamenný portál s hladkým
 ostením (neskorý barok - 2. 1/3 18.st.)

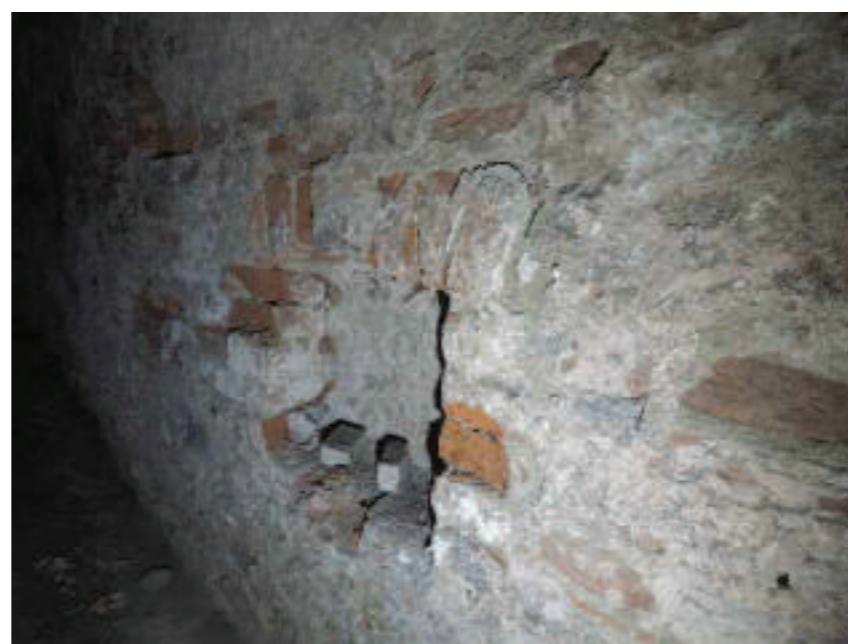
M6// stenová nika pre svietidlo, segmentovo zakle-nutá (neskorý barok - 2. 1/3 18.st.)

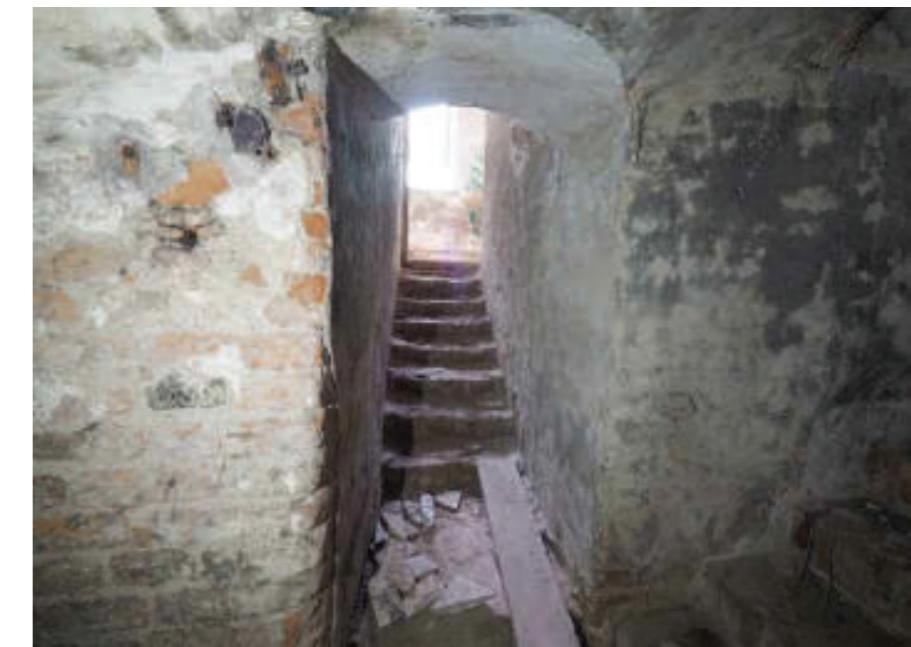
M7 // jednoramenné tehlové schodisko
(neskorý barok - 2. 1/3 18.st.)

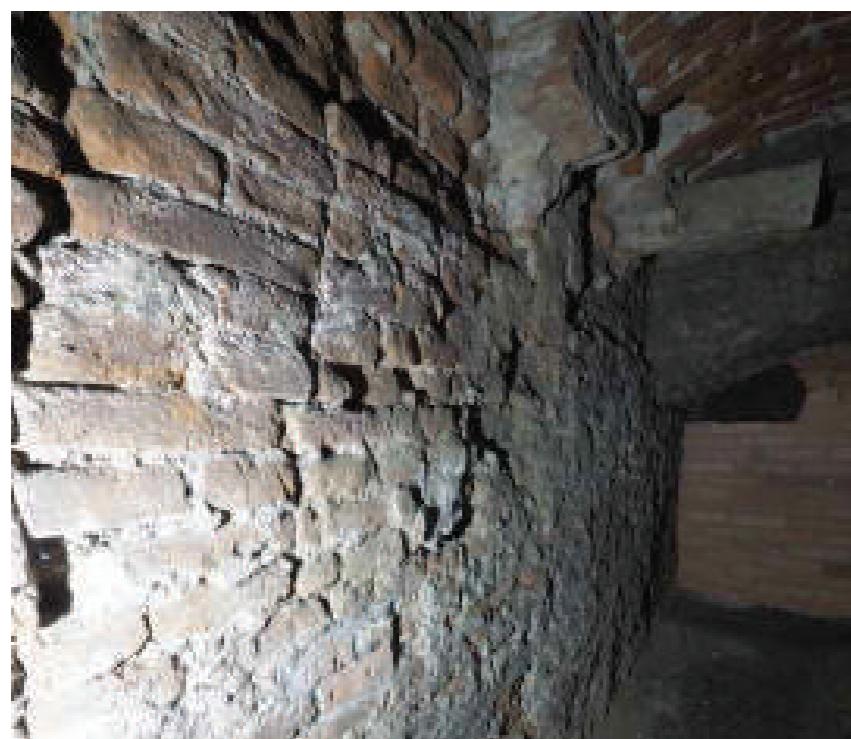
M8 // zaniknuté jednoramenné schodisko na 1.NP
(neskorý barok - 2. 1/3 18.st.)

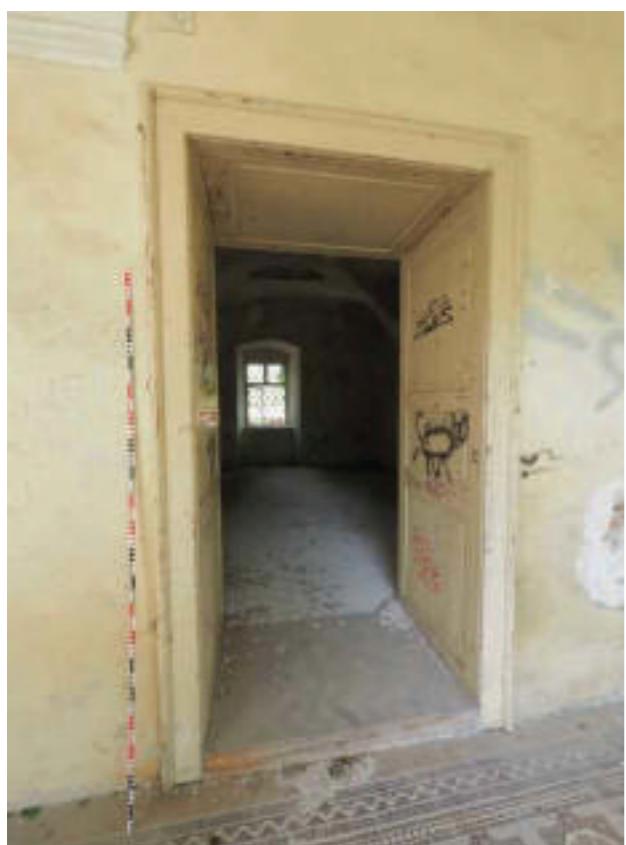
K3 // Polkruhový kamenný portál s dekoratívnymi klenákmi

D2 // kazetované obloženia dverných špaliet a zárubní (1/2 20.st.)
M9 // dekoratívna dlažba z cemetových dlaždíc (1/2 20.st.)

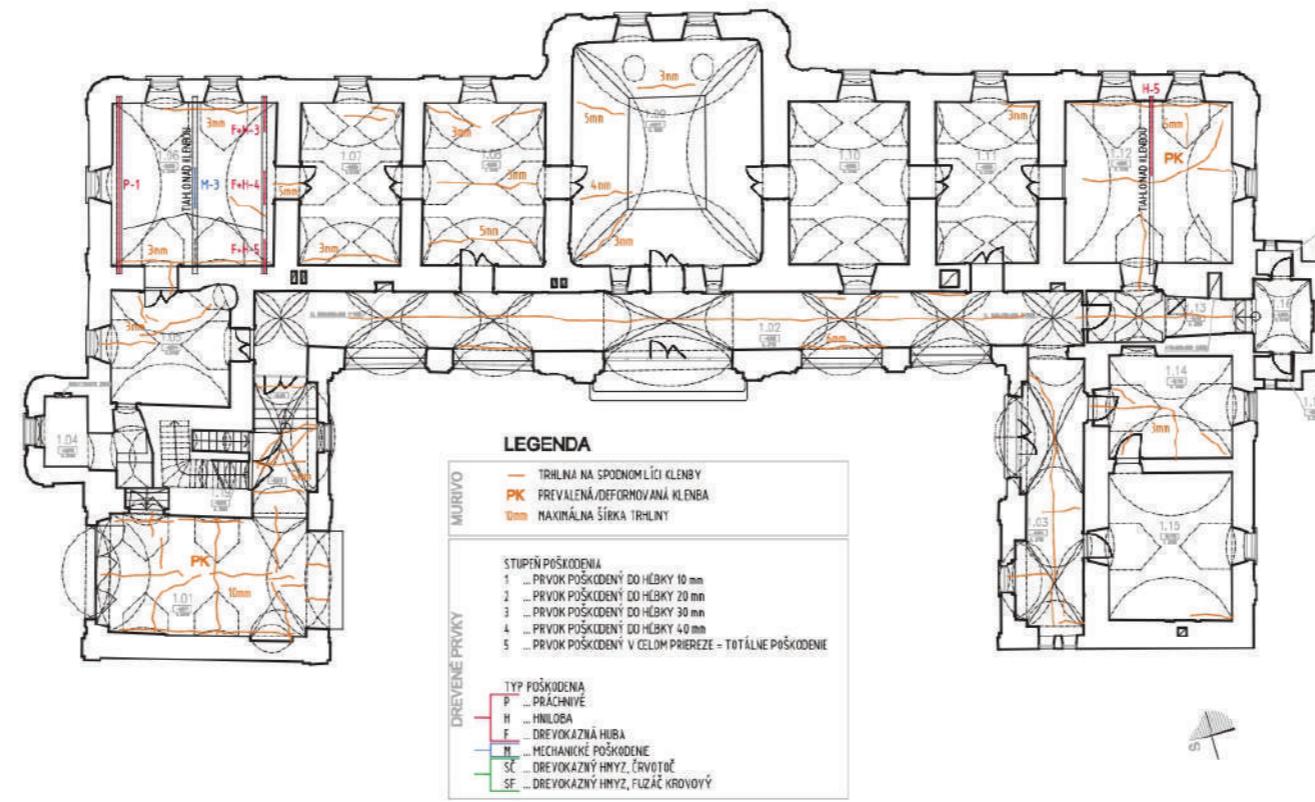
PÓDORYS PRÍZEMIA

havarijný stav prejazdu v severnom krídle

štítová stena S krídla, pohľad z interiéru

arkádová chodba, severné krídlo

zaklenutie miestnosti 1.07

Grisaillová výmaľba klenby

Premokrené nárožie

nevýhodná úprava stien - zadržiavanie vlhkosti

zúžená chodba južný vstup
prepadnutá podlaha

arkádová chodba severné krídlo

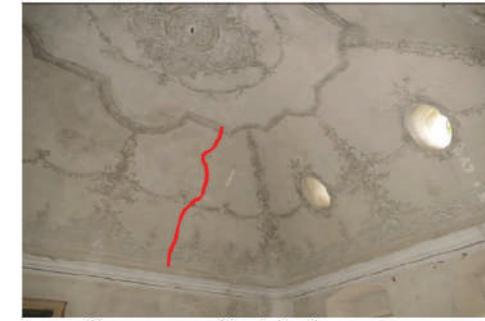
premokrená klenba trhliny

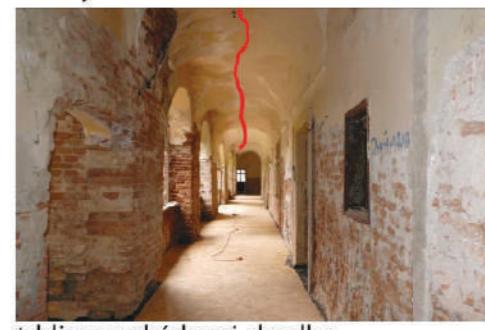
trhliny v arkádovej chodbe

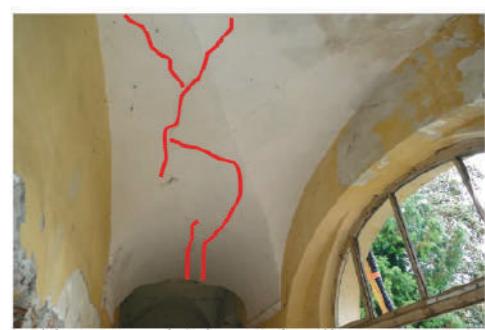
zaklenutie arkádovej chodby

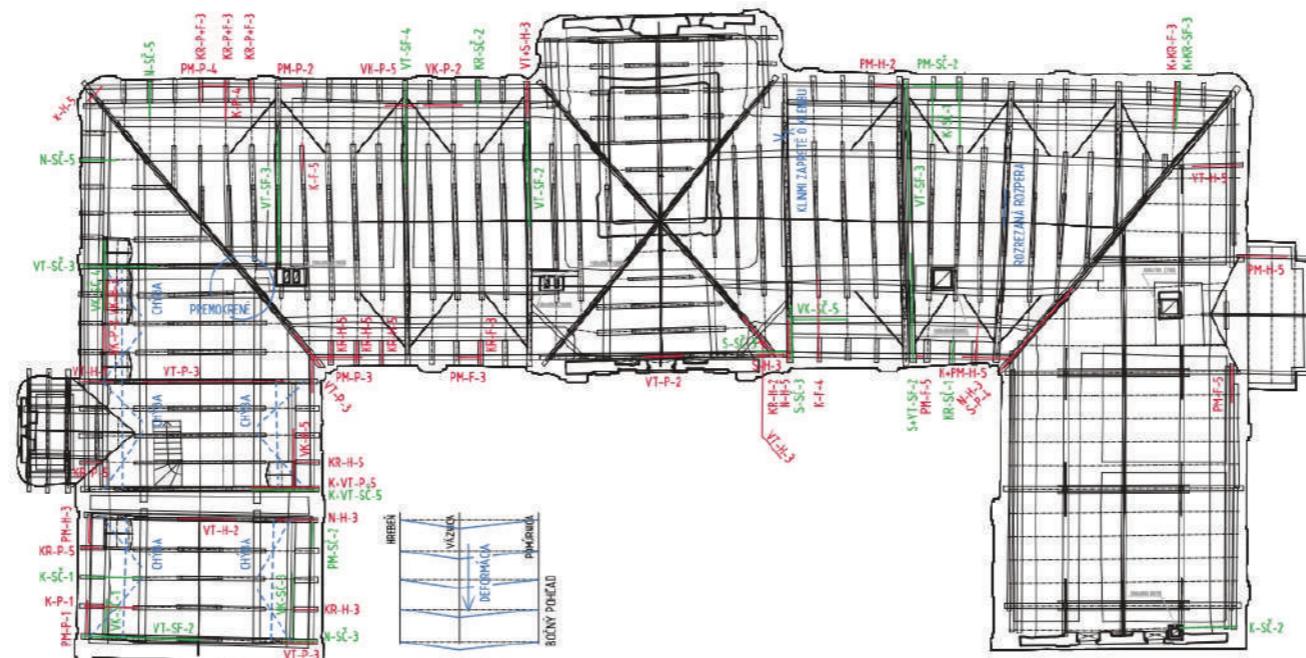
PÓDORYS KROVU

PRVOK KROVU	TYP POŠKODENIA
VT - VÁZNÝ TRÁM	P - PRACINOVÉ
S - STÍPKA	H - HNLOBA
K - KROVKA	F - DREVOKLADNÁ HUBA
VK - VÝMENA KRÁTČAT	M - MECIÁNKOVÉ POŠKODENIE
KR - KRÁTCA	SC - DREVOKAZNÝ HMZ. ČVOTOŽ
PM - POKRÚNICA	SE - DREVOKAZNÝ HMZ. FÚZAČ KROVOVÝ
N - NÁMETIK

- 1 - PRVOK POŠKODENÝ DO HĽBKY 10 mm
- 2 - PRVOK POŠKODENÝ DO HĽBKY 20 mm
- 3 - PRVOK POŠKODENÝ DO HĽBKY 30 mm
- 4 - PRVOK POŠKODENÝ DO HĽBKY 40 mm
- 5 - PRVOK POŠKODENÝ V ÚPLNE PRIEREZE = TOTÁLNE POŠKODENIE

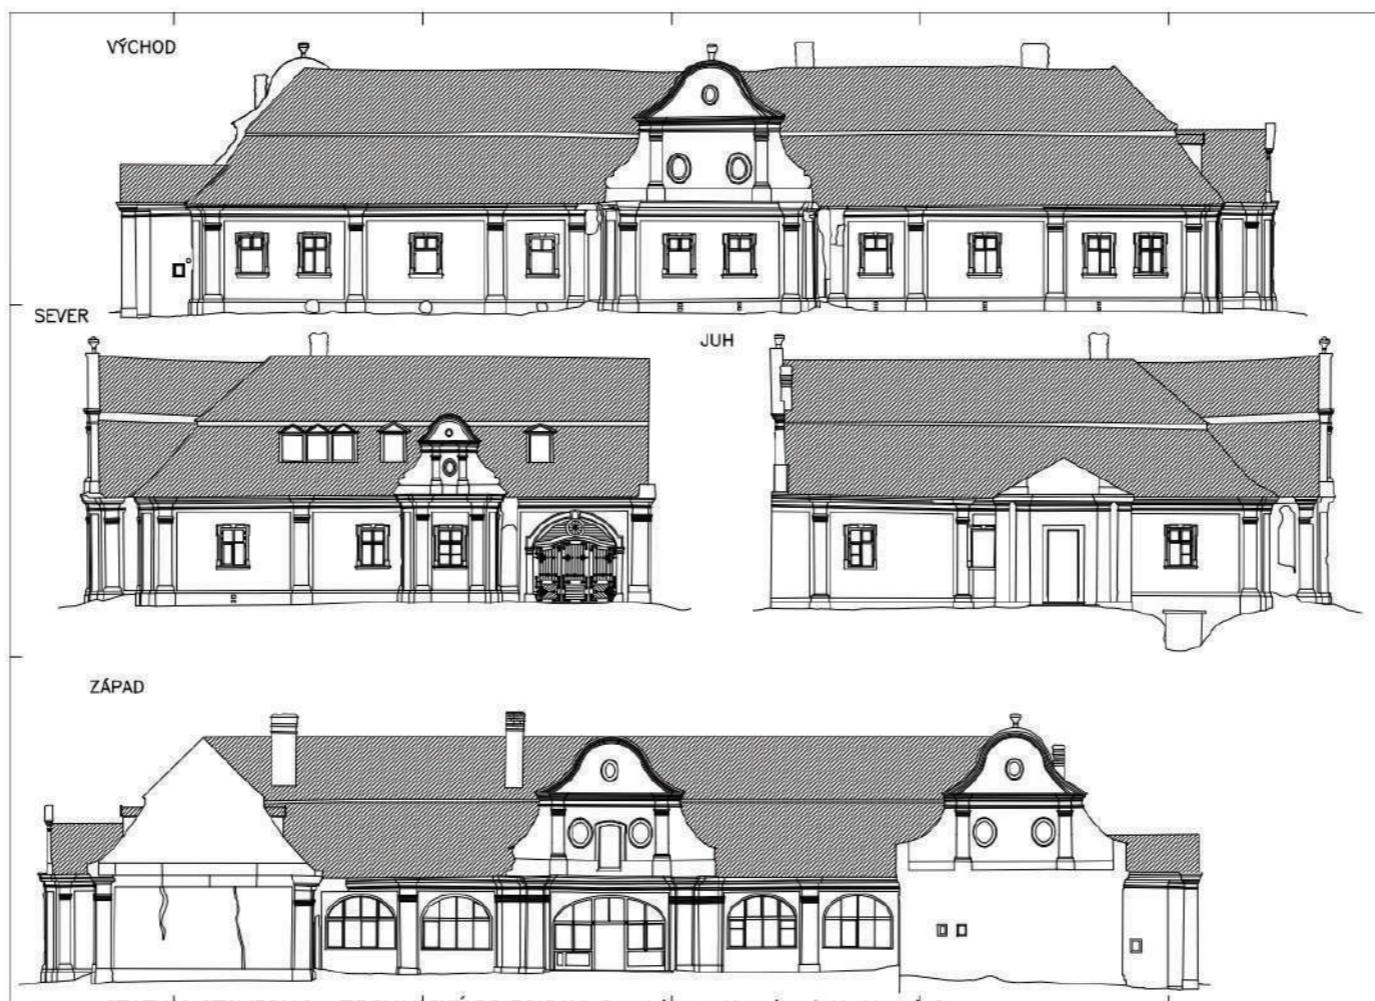
1
do severného krídla sa vstupuje jedným schodom a následne do východného krídla ďalšími tromi schodmi

2
hlavný vstup do objektu je vyvýšený, do kaštieľa sa vstupuje dvomi schodmi

3
arkáda je celá v jednej výške, bariéru niekoľkých centimetrov vytvárajú drevené prahy do miestnosti

4
enfiláda bola v jednej výškovej úrovni, preto sa počíta s bezbariérovým prevedením podlahy

5
enfiláda ešte s drevenými vlysami pred obnovou

6
pozostatky cementovej dlažby z komunikačných priestorov

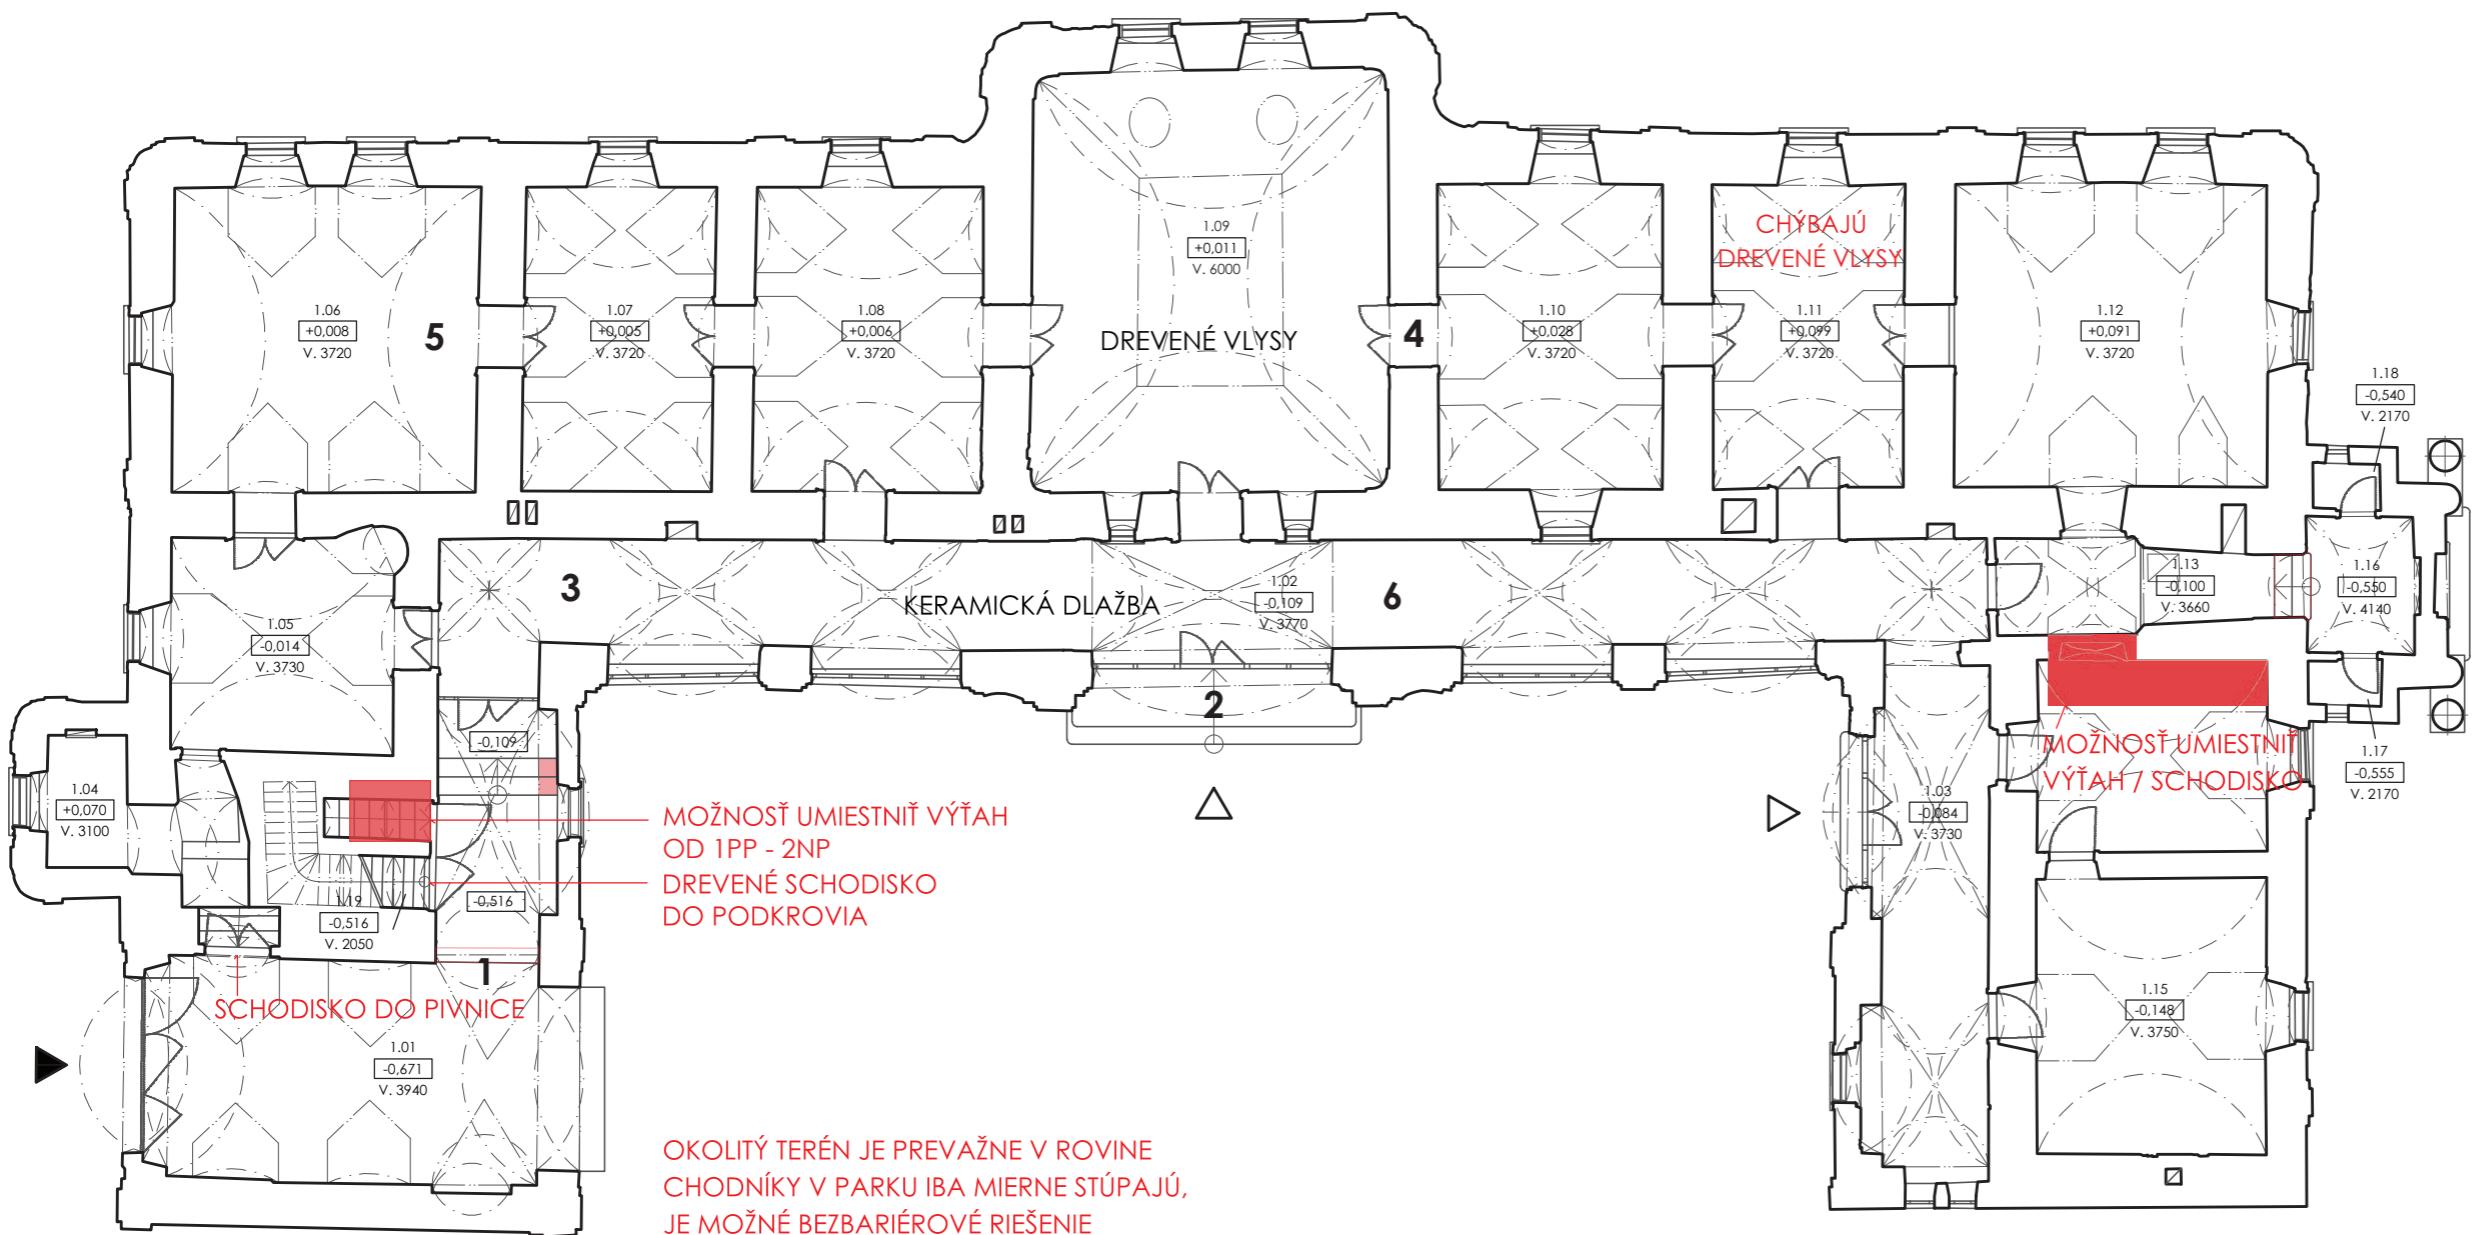
ANALÝZA DÔLEŽITÝCH PRIESTOROV

1
bývalá jedáleň, klenuté barokové priestory, tri klasicistické okná, miestnosť prístupná z chodby prepojená enfiládou s ďalšími miestnosťami, dostatočne preslnená

2
klenutý priestor chodby prepája včetky tri krídla kaštieľa, dostatočne preslnený cez oblúkové okná

3
veľký salón, najväčší priestor, maľovaná klenba, preslnená oknami a svetlovodmi, je centrom kaštieľa

4
klebna vo veľkom salóne, výškou zasahuje do podkrovia, maľovaná, viditeľné svetlovody

5
salón Márie Boronkayovej, klenba so štukovou výzdobou, premaľovaná pri mladších obnovách

6
salón Márie Boronkayovej, prepojenie enfiládou a prepojený aj s izbou pre chyžnú, miestnosť presvetlená ráno
